Prüfbericht-Nr.: <i>Test Report No.:</i>	50134345-001	Auftrags-Nr.: <i>Order No.:</i>	154318782	Seite 1 von 3 <i>Page 1 of 3</i>
Kunden-Referenz-Nr.: <i>Client Reference No.:</i>	N/A	Auftragsdatum: <i>Order date:</i>	02.04.2018	
Auftraggeber: <i>Client:</i>	Careline GmbH & Co. KG Ottostr. 11 41540 Dormagen			
Prüfgegenstand: <i>Test item:</i>	Artnr. N-3200, Triangelgriff mit Gurt, Belastbar bis 125 kg.			
Bezeichnung / Typ-Nr.: <i>Identification / Type No.:</i>	N/A			
Auftrags-Inhalt: <i>Order content:</i>	Test report according to client's request			
Prüfgrundlage: <i>Test specification:</i>	Pulling test as per client's request			
Wareneingangsdatum: <i>Date of receipt:</i>	02.04.2018

Prüfbericht-Nr.: 50134345-001 <i>Test Report No.:</i>		Seite 3 von 3 <i>Page 3 of 3</i>	
Absatz	Pulling test	Messergebnisse - Bemerkungen	Bewertung
<i>Clause</i>	<i>Anforderungen - Prüfungen / Requirements - Tests</i>	<i>Measuring results - Remarks</i>	<i>Evaluation</i>

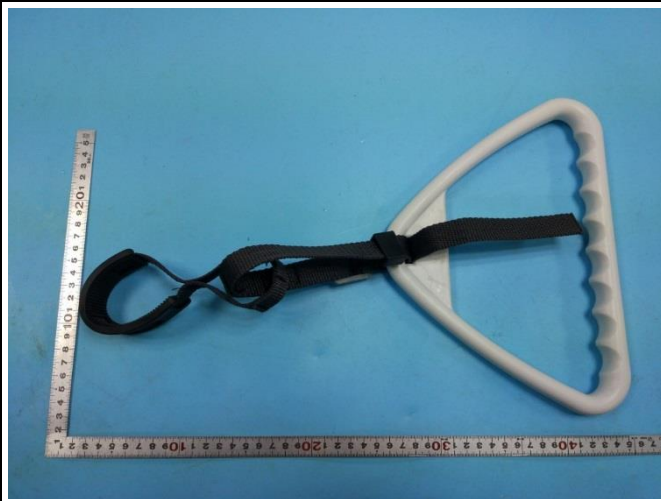
Test sample

1	Produktdetails <i>Product details</i>	Artnr. N3200, Triangelgriff mit Gurt, Belastbar bis 125 kg.
2	Maße / Gewicht <i>Dimensions / Weight</i>	0.23kg
3	Bedienelemente <i>Operating elements</i>	N/A
4	Ausstattung / Zubehör <i>Equipment / Accessories</i>	N.A
5	Verwendete Materialien <i>Used materials</i>	N/A
6	Sonstiges <i>Other</i>	N/A

Absatz	Breaking strength test as client's request	Messergebnisse - Bemerkungen	Bewertung
<i>Clause</i>	<i>Anforderungen - Prüfungen / Requirements - Tests</i>	<i>Measuring results - Remarks</i>	<i>Evaluation</i>
1	Pulling test Apply 125kg of vertical force on the sample and maintain 10 minutes. Remove the load and check for any damage or visual distort.	<i>No damage or visual distort was found after test.</i>	P
